# PIANO DELLA RICOSTRUZIONE

## Norme di Attuazione ( INTEGRAZIONE )

**COMUNE DI CAMPOSANTO**  
Provincia di Modena

**SECONDO STRALCIO**

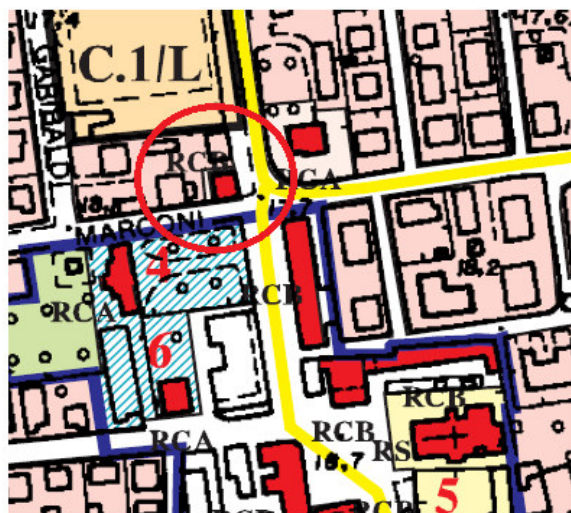
Cartografia del PRG:

Stato di fatto: edificio posto nel centro abitato del Capoluogo, in corrispondenza dell'incrocio fra le vie Baracca e Marconi, demolito a seguito di ordinanza sindacale n. 1200 del 4.7.2012. L'edificio sorgeva in un luogo non ritenuto idoneo alla ricostruzione in quanto strategico ai fini di una migliore regolamentazione dell'incrocio che dà accesso al centro storico di Camposanto.

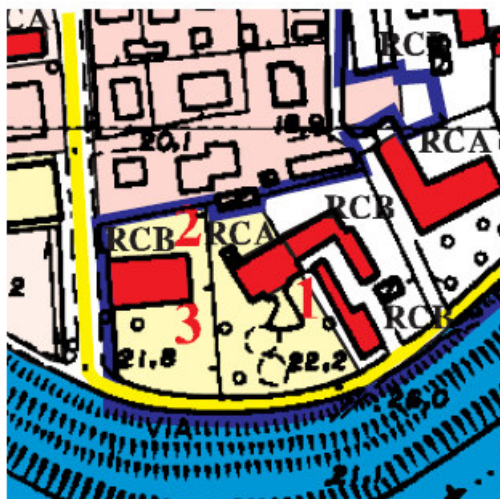
Cartografia del PRG vigente:

- scheda n. 138: ex scuola materna, demolita a seguito di ordinanza del Sindaco n. 1233 del 17.7.2012;
- scheda n. 139: ex scuola elementare e media, demolita a seguito di ordinanza del Sindaco n. 891 del 2.6.2012;

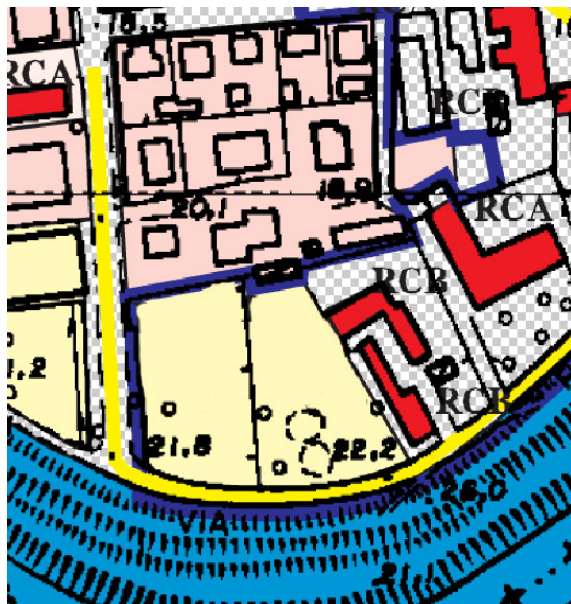
Cartografia del Piano della Ricostruzione:

L'intervento andrà attuato in ottemperanza alle disposizioni dell'art. 24 delle Norme Tecniche del Piano della Ricostruzione, con contestuale adeguamento e miglioramento dell'assetto viario della via Galeazza.
